## **VAKIF ŞEHİR ARTUKLU MARDİN**

### **Bölüm 19**

##### **Melik Mahmud Cami Türbesi**

#### **Türbenin Mimari ve Süsleme Özellikleri:**

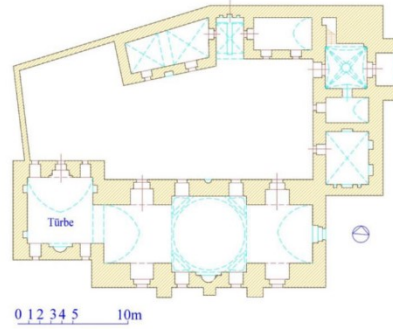
Melik Mahmud Cami Planı (M. Baran Arşivi'nden)

Türbe, caminin batısında yer almaktadır. Günümüzde harimin batısında ve bir kemer açıklığıyla harimle organik bir bağ içindedir.

Türbe kuzey-güney yönünde uzanan dikdörtgen bir plana sahiptir. Kuzey cephenin ortasındaki düz lentolu kapıdan türbeye girilmektedir. Dıştan sade bir düzenleme gösteren kapı iç tarafta ise portal görünümündedir. Kapı açıklığı düz lentolu olup altı sıra mukarnas kavsaralıdır. Kavsara dıştan üç dilimli bir kemer ile kuşatılmıştır. Kemer ve kavsara yanlardan geometrik bezemeli birer başlığın taşıdığı sade birer sütunceye oturmaktadır. Tüm bu düzenleme dıştan ters “U” biçimindeki görünüşü sade bir bordürle sınırlandırılmıştır. Kapının her iki yanındaki düz lentolu birer pencere ile iç mekân aydınlatılmaktadır. Aynı pencere düzenlemesi yapının güney cephesinde de görülmektedir. Mekânın üzeri de kuzey-güney yönünde uzanan bir beşik tonoz ile örtülüdür

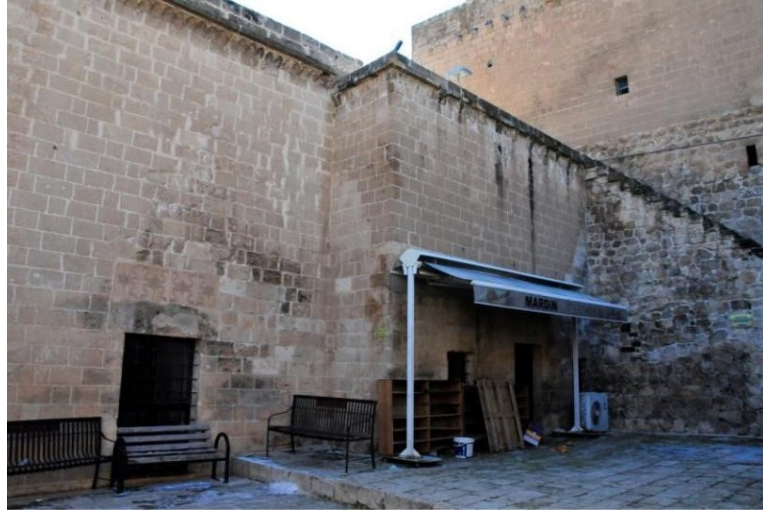
Melik Mahmud cami türbesi giriş cephesi

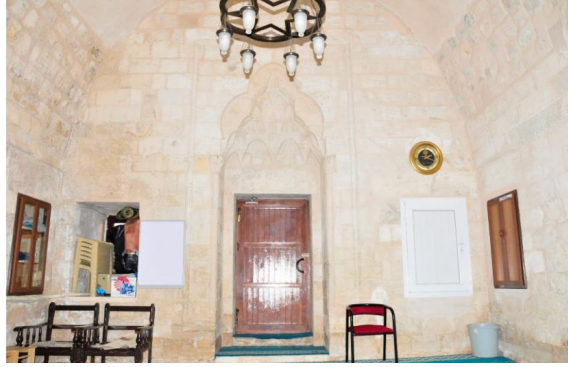
Melik Mahmud cami türbesi kuzey duvarının görünüşü

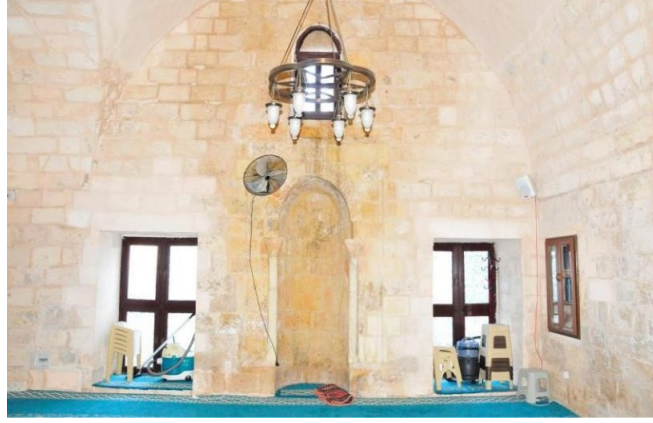
Melik Mahmud cami türbesi kible duvarının görünüşü

İç mekân güney duvarında yarım daire formunda mihrap nişi ile iki adet pencere görülmektedir. Mihrap sivri kemerli olup kavsarası sadedir. Nişin her iki köşesinde birer burmalı sütünce vardır. Sütuncelerin üzerinde ise tahrip olmuş başlıklar görülmektedir. Bitkisel bezemeli sütünce kaideleri ile sütunceler restorasyondan kalmadır. Mihrap nişi dıştan profilli sade bir

silme ile ters “U” biçiminde kuşatılmıştır. Batı duvarında iki adet, doğu duvarında ise bir tane niş vardır. Türbe doğusundaki büyük bir sivri kemerle caminin iç mekânıyla bağlantılı hale getirilmiştir
